## COMUNE DICARPEGNA

Progetto esecutivo in linea tecnica per i lavori di ristrutturazione edilizia con miglioramento sismico ed ampliamento del fabbricato sito in via Amaducci, 34 da adibirsi a scuola secondaria di primo grado

### 4. DOCUMENTAZIONE FOTOGRAFICA

(INDAGINE CONOSCITIVA)

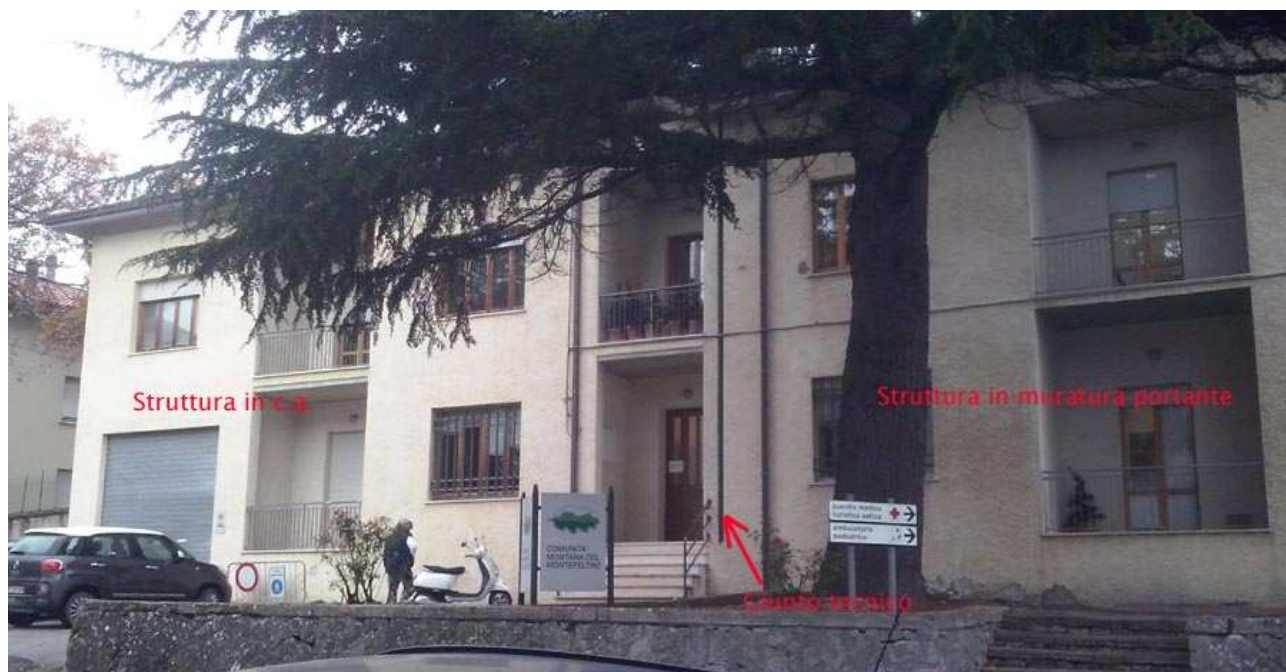
*Individuazione della struttura in muratura e della struttura in c.a.*

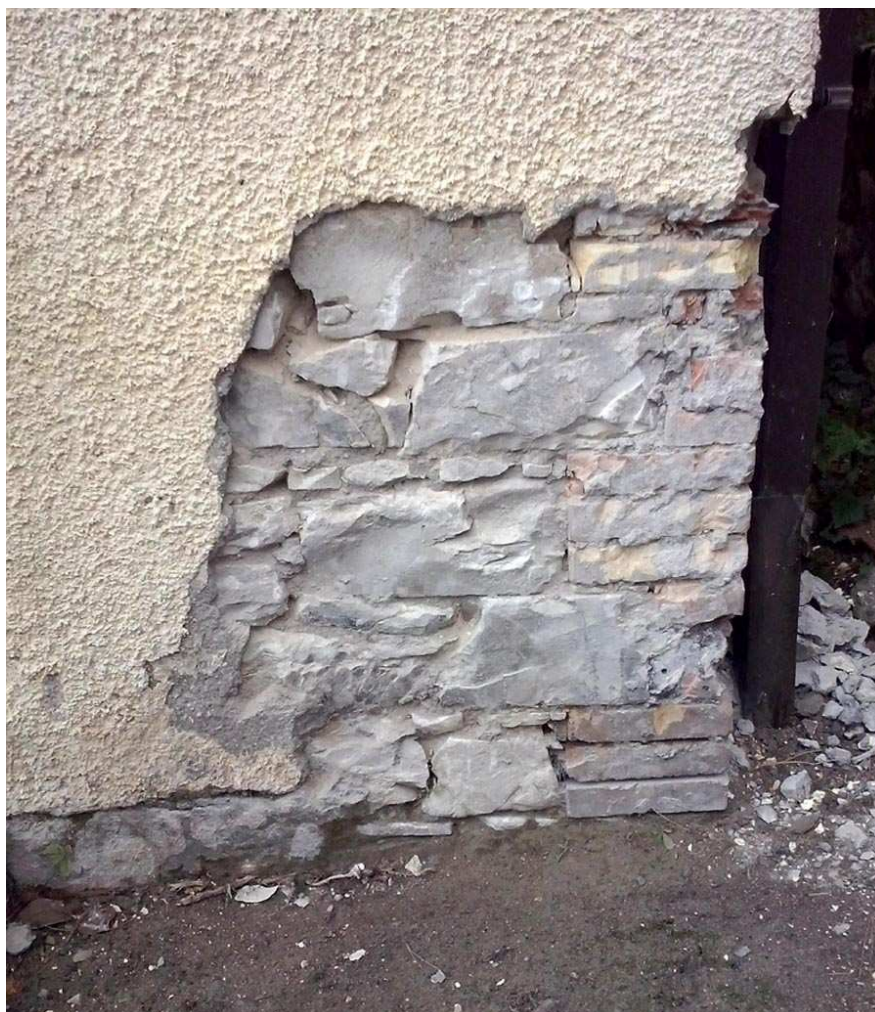
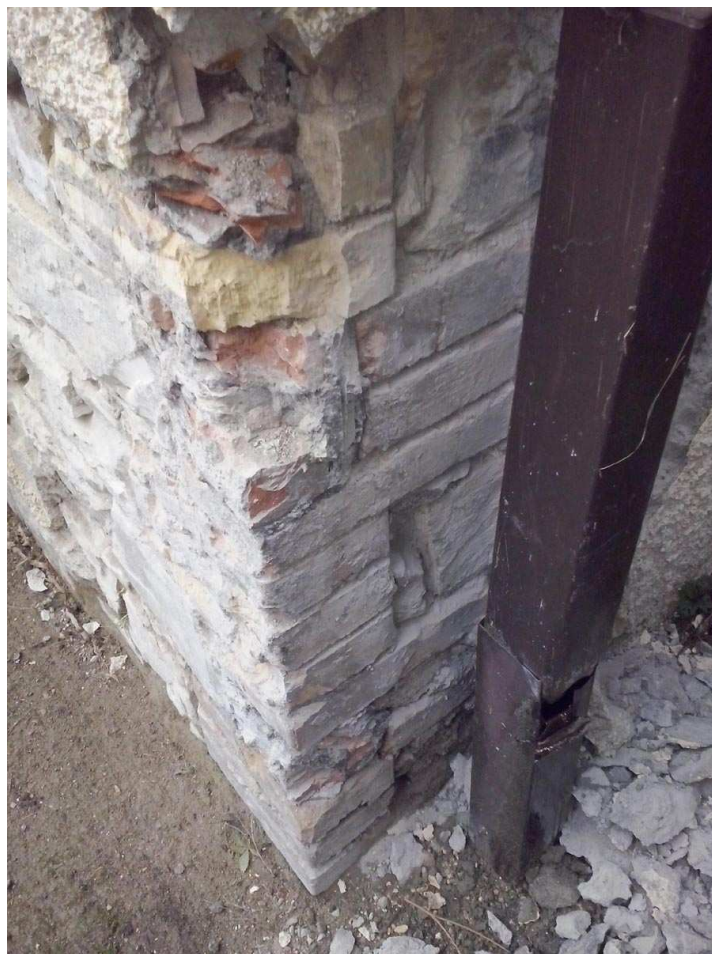
*Tipologia muratura esistente (muri perimetrali)*

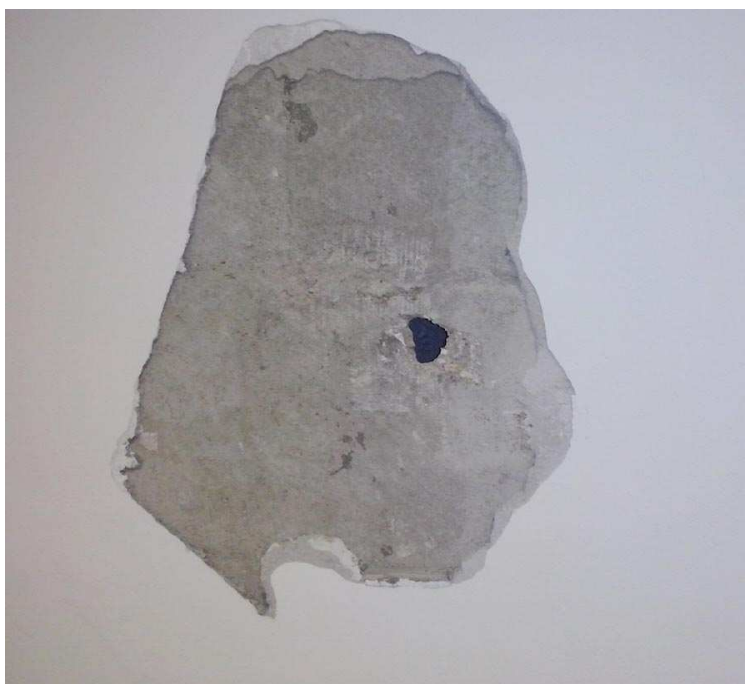
*Tipologia muratura esistente (muri di spina interni)*

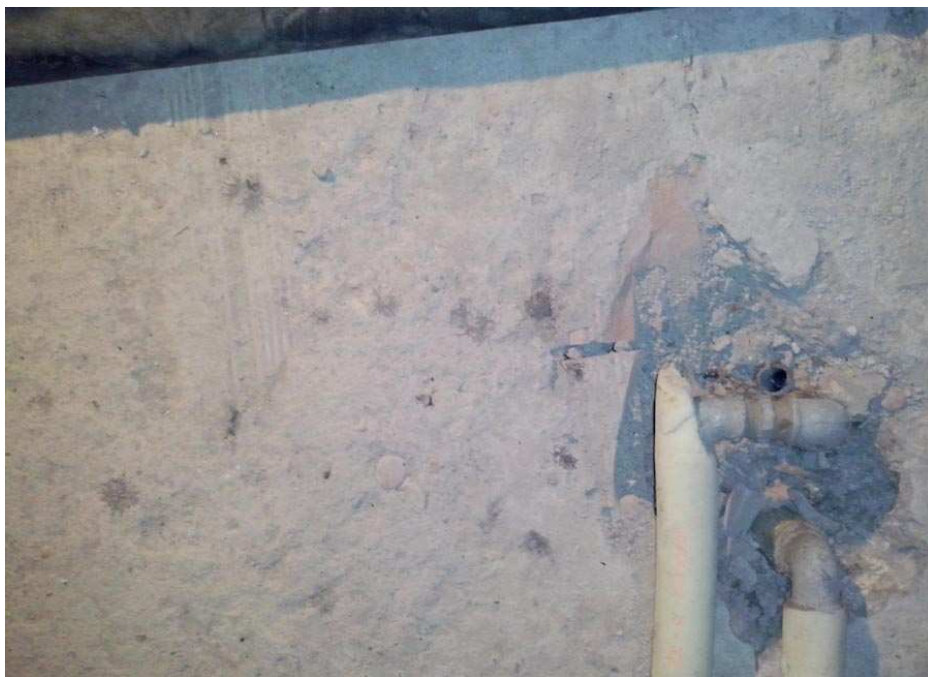
*Solaio di sottotetto della struttura in muratura*

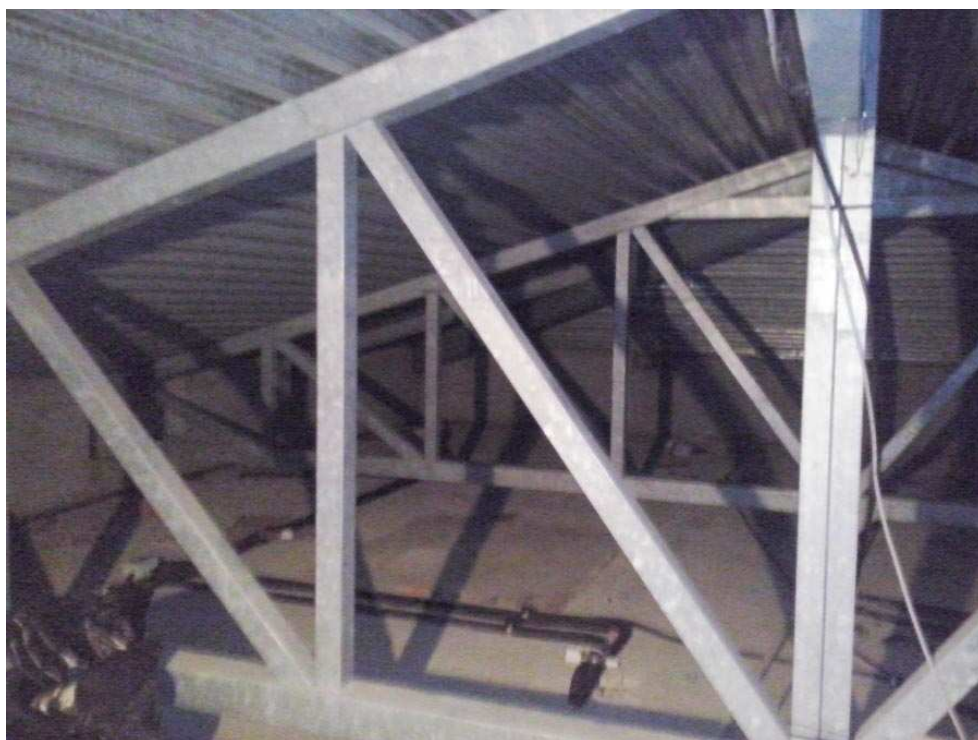
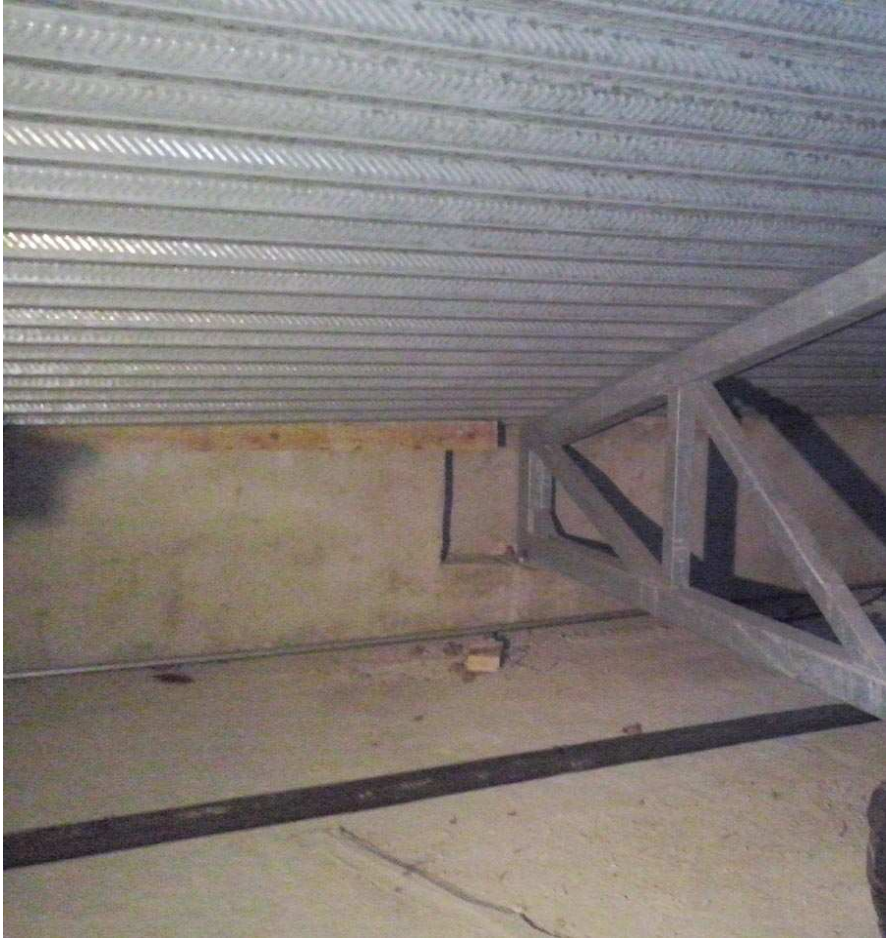
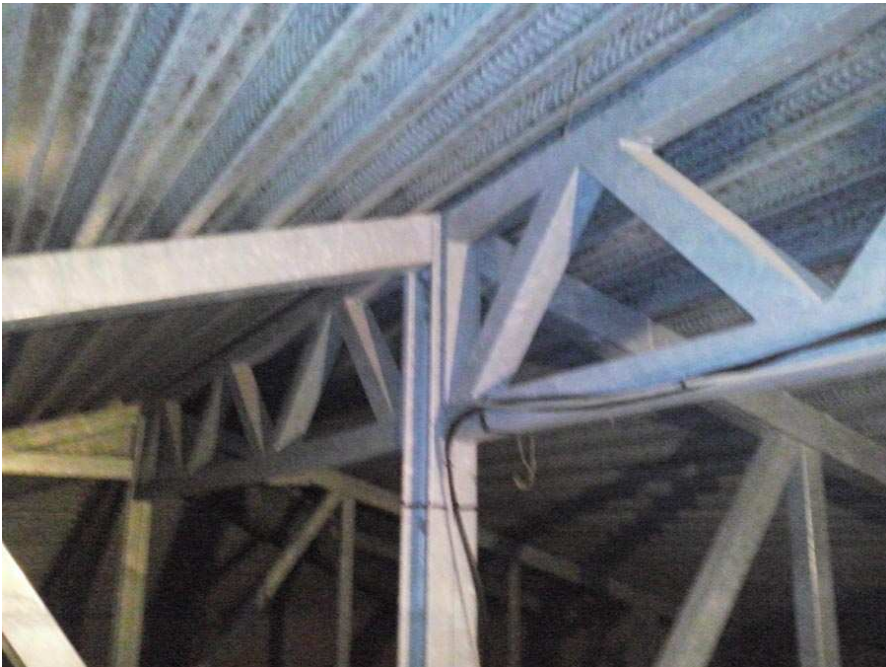
*Copertura edificio in muratura*

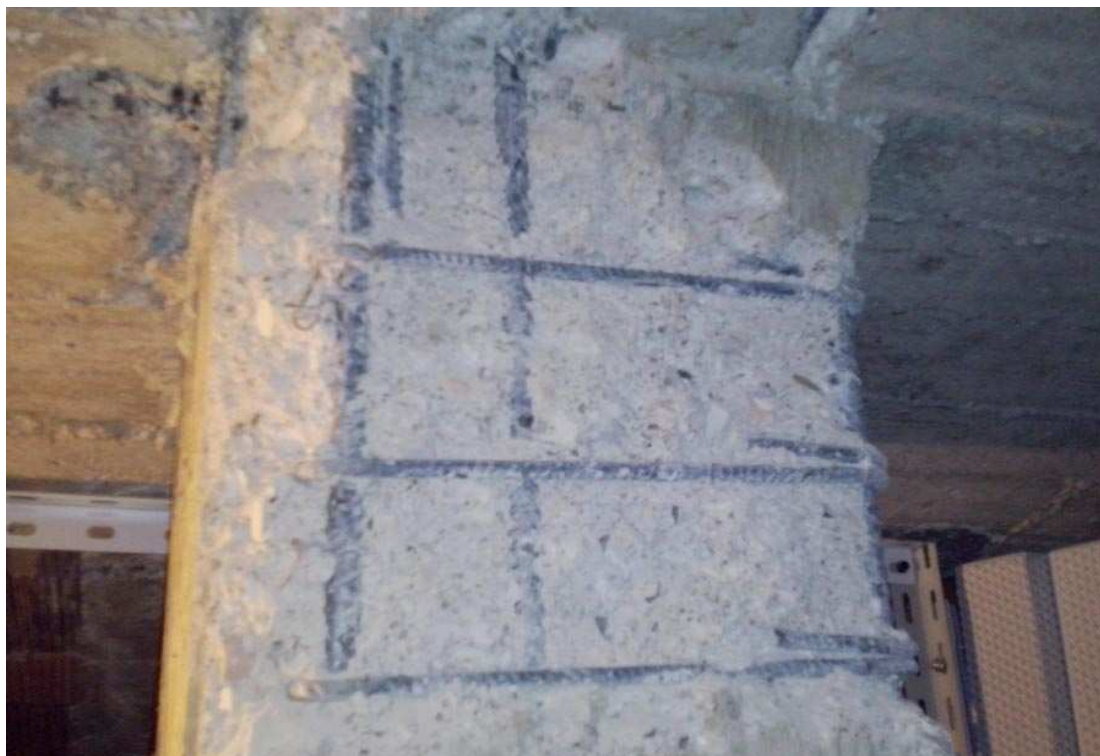
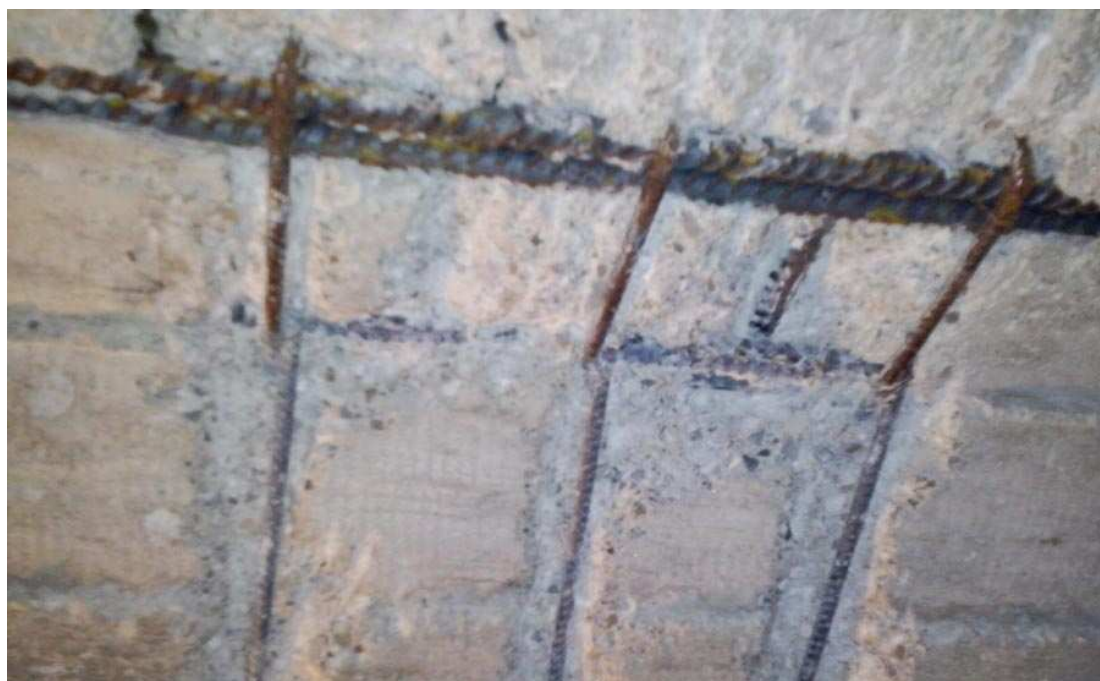
*Travi e pilasti struttura in c.a.*

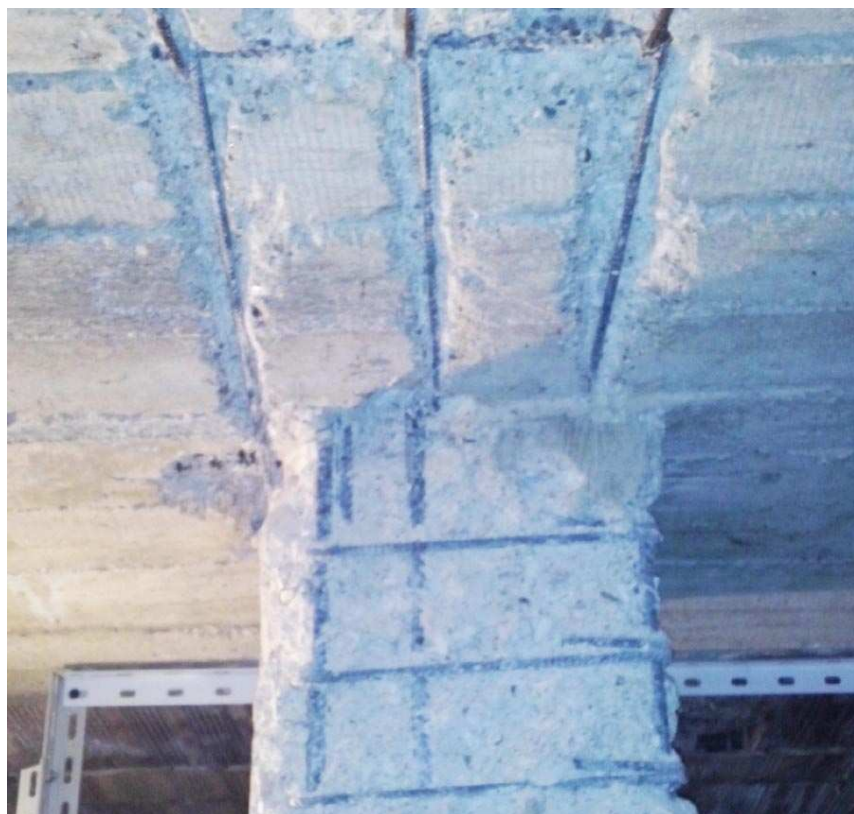
*Sono state eseguiti controlli a campione in situ con sclerometro per testare i risultati delle prove sui materiali, si è ottenuto un test favorevole.*

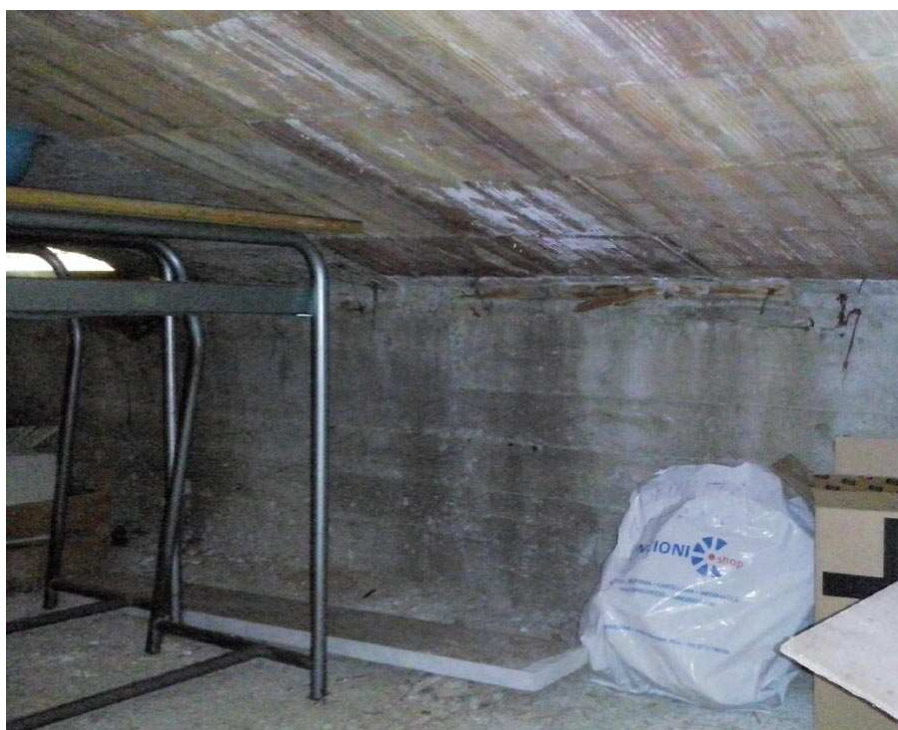
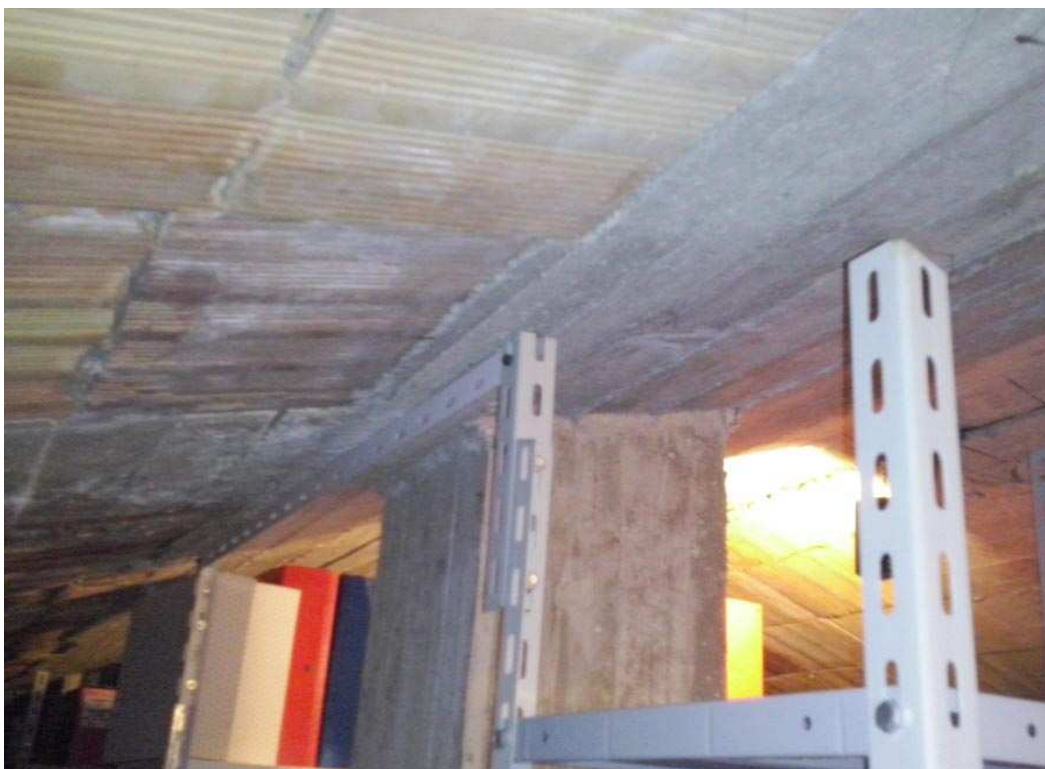
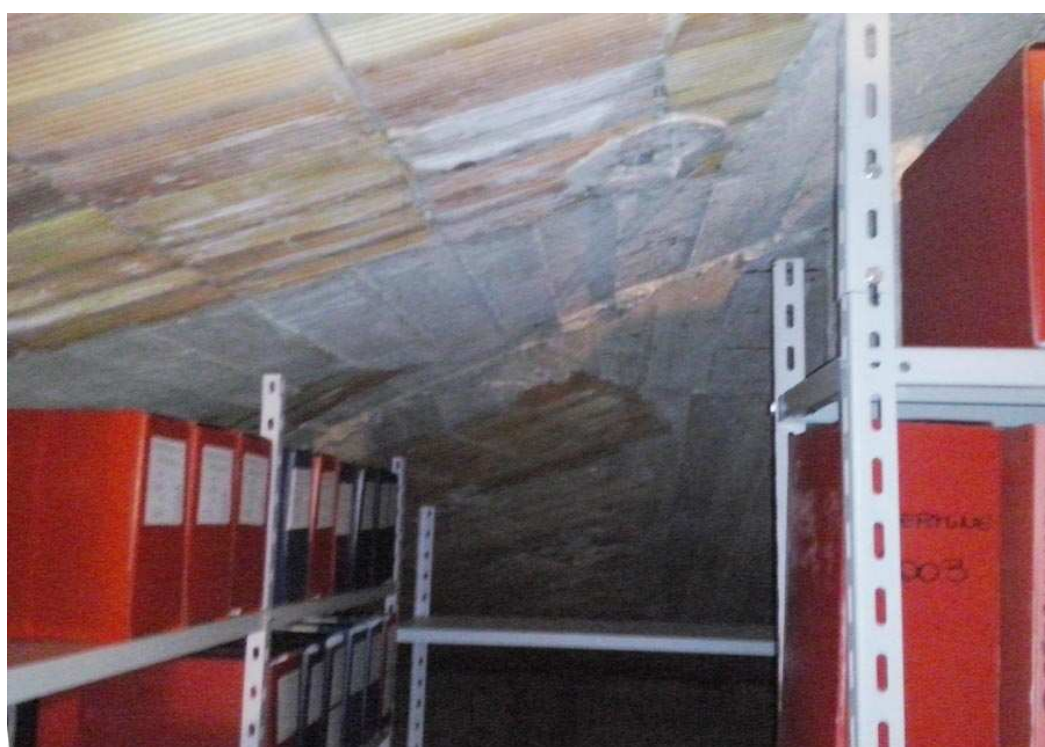
*Copertura dell'edificio con struttura in c.a.*
